## **PRAKTICKÉ ZKUŠENOSTI ZÍSKANÉ PŘI ZAJIŠŤOVÁNÍ OSTĚNÍ BOHUSLAVICKÉHO TUNELU**

Authors in their paper present the way of realisation and practical experince from repair work of extremely destroyed brick-work tunnel lining. The railway tunnel was completed in 1868. There were used glass fibre reinforcing nets, glass fibre rod anchors and injection self-drilling anchors.

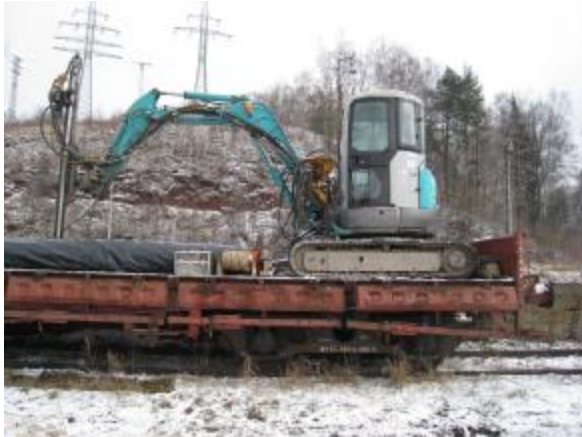
Vrtací souprava Morath na minibagru Kobelco umístěná na plošinovém vagonu

- osvědčilo se umístění celé technologie a potřebných materiálů na plošinovém vagonu, při práci tak vznikaly minimální časové ztráty
- pro vrtání vrtů pro kotevní tyče a injektáže se nám velice osvědčila vrtací souprava Morath na minibagru Kobelco , kinematika stroje umožňuje velmi dobře vrtat i různě směřované vrty v klenbě tunelu
- vzhledem k tuhosti a nepoddajnosti sklolaminátových výztužných sítí bylo dobré pro prvotní přichycení sítí ke klenbě tunelu použít provizorní pomocné montážní svorníky , definitivní přikotvení sítí bylo prováděno až později po dokončení instalace kotevních tyčí R 25
- aby se předešlo případným deformacím ostění a pro zvýšení bezpečnosti práce byl oproti projektu změněn montážní postup, nejprve byla provedena montáž sítí a jejich definitivní přikotvení , teprve poté byla provedena demontáž stávajícího podskružení

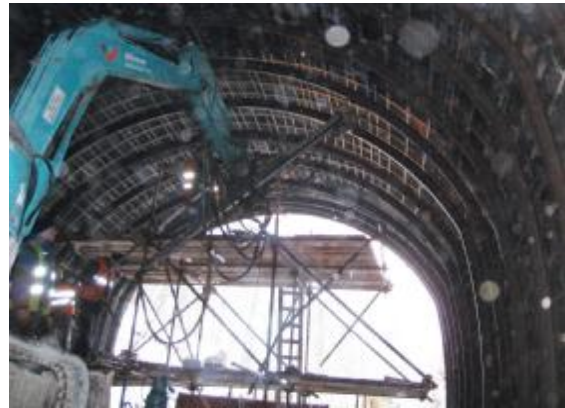
Vrtání injekčních zavrtávaných tyčí typu R 25

V první řadě se prováděla montáž výztužných sítí na ostění tunelu. Sítě byly před jejich definitivním přikotvením provizorně přichyceny k ostění pomocnými ocelovými svorníky délky 500 mm. Sítě byly kladeny na klenbu tunelu vždy delším rozměrem v podélném směru. Vrtání vrtů pro kotevní tyče bylo prováděno hydraulickou vrtací soupravou Morath osazenou na housnicovém minibagru Kobelco. Minibagr s vrtací soupravou byl umístěn na plošinovém vagónu, na tomto vagonu byla v podstatě umístěna celá potřebná technologie , tj. ostatní strojní zařízení a nářadí , zásoba potřebného materiálu a pracovní lešení. Vrty pro kotevní tyče byly vrtány vždy do středu pískovcového kvádrů. Po zavrtání injekčních zavrtávaných kotevních tyčí R 25 délky 3000 mm se provedlo utěsnění ústí vrtu plstí . Následně byl proveden krátký pomocný injekční boční vrt průměru 14 mm směřovaný z boku přímo do vrtu injekční zavrtávané tyče R 25 . Do pomocného injekčního vrtu byl

osazen mechanický jednoduchý pakr a čerpadlem DV 97 byla provedena zálivka ústí vrtu polyuretanovou pryskyřicí CarboPur WFA, spotřeba pryskyřice na zálivku cca 4 kg/vrt.

Po takovéto přípravě kotevní tyče byla pneumatickým injekčním čerpadlem S 35 PU provedena dvojfázová injektáž. V první fázi bylo nutné provést výplňovou injektáž volných prostor, pro kterou byla zvolena silně napěňující výplňová pěna WilkiFoam T, ve druhé fázi pak byla provedena injektáž polyuretanovou pryskyřicí CarboPur WFA. Spotřeba pryskyřice WilkiFoam T činila 60 – 75 kg/ kotvu a 16 – 20 kg pryskyřice CarboPur WFA. Po vytvrzení obou směsí byla klenba očištěna od zbytků pryskyřic a následně byla dokončena montáž výztužných sítí, na tyče R 25 byly osazeny plastové podložky a matice. Nutno ještě zmínit, že v několika místech, kde byla při vrtání vrtů pro kotevní tyče zjištěna za ostěním pevná hornina, byly pro kotvení použity původně projektované sklolaminátové tyče Rockbolt K 60-25 lepené ampulemi Loket.

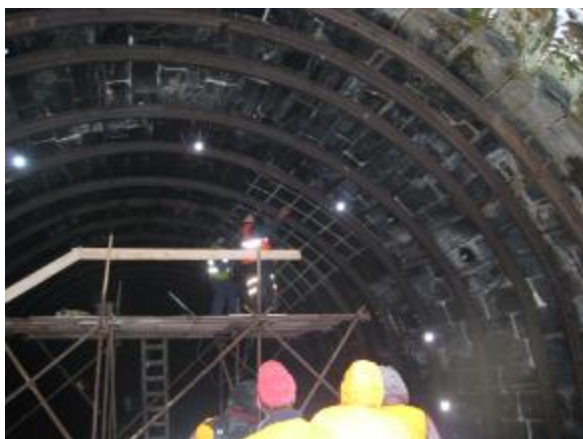
Montáž výztužných sítí

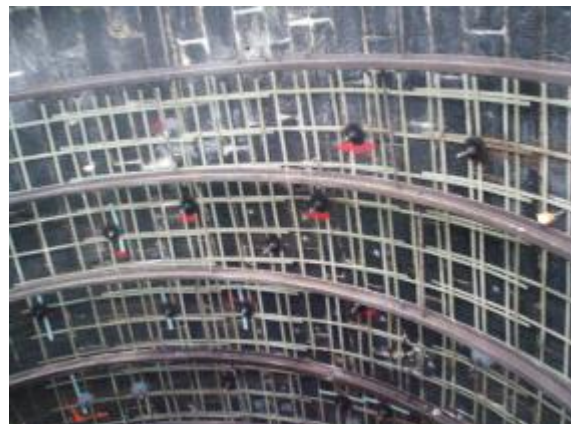
Přikotvené sítě před demontáží podsružení

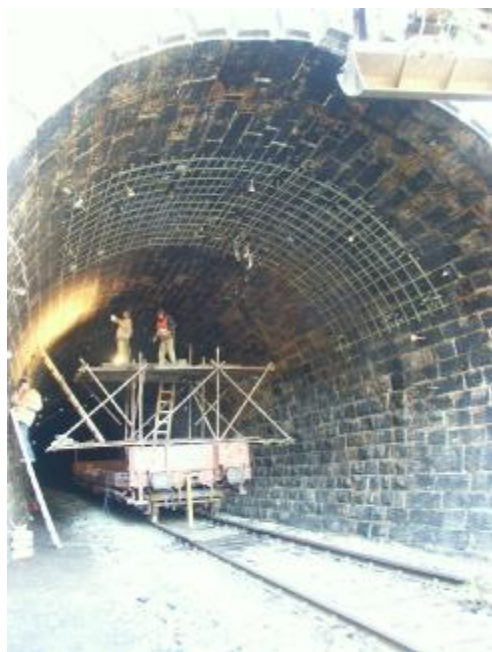
Výztužné sítě v klenbě po odstranění podsukružení

Náhrada stávajícího podsukružení sklolaminátovými výztužnými sítěmi Glasspree net byla provedena shodným, výše popsaným způsobem.

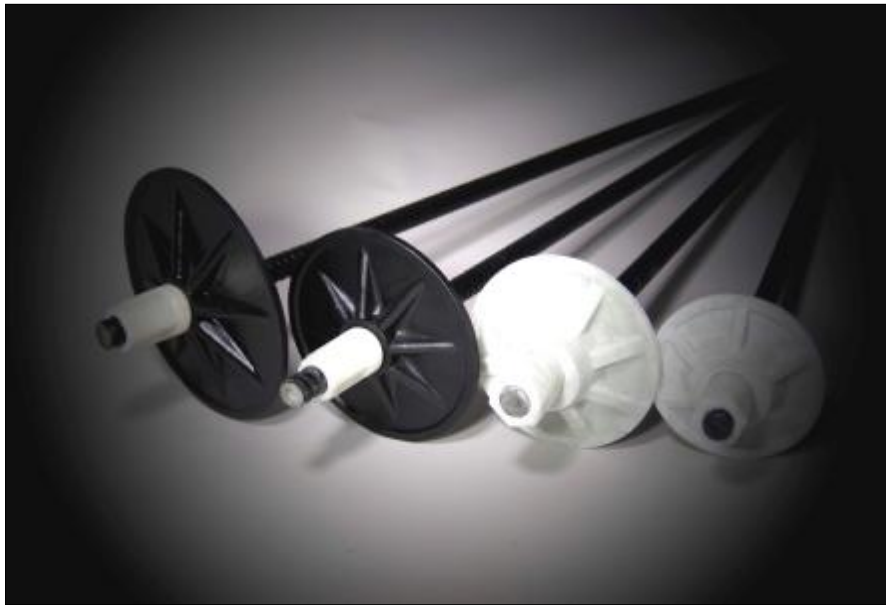
kotevní tyče Rockbolt jsou vyrobené ze skelných vláken navzájem spojených polyesterovou, nebo epoxidovou pryskyřicí. Tyče vykazují výborné mechanické vlastnosti , mají vysokou odolnost vůči chemickým vlivům a nepodléhají korozi. jsou opatřeny po celé své délce průběžným závitem zvyšujícím spolupůsobení mezi kotevním tmelem a kotevní tyčí a současně umožňující nastavování nebo zkracování tyčí v libovolném místě, součástí kotevních tyčí jsou podložky a matice v provedení ocel nebo plast.

Sklolaminátové kotevní tyče typu Rockbolt

Vnější průměr tyče	25 mm
Celková průřezová plocha tyče	430 mm <sup>2</sup>
Únosnost na mezi pevnosti (tah)	> 350 kN
Střihová pevnost ( střih 90 <sup>0</sup> )	160 kN
Poměrné protažení na mezi pevnosti	2,5
pevnost spoje (kotevní malta)	10 MPa
pevnost spoje ( syntet. Pryskyřice )	13 MPa
hmotnost tyče	0,9 kg/m
